# Brandschutz in Verkehrstunneln

Forschungsauftrag FE 82.166/1999/B3  
der Bundesanstalt für Straßenwesen (BASt)

## Schlussbericht

Dezember 2000  
STUVA / STUVAtec GmbH

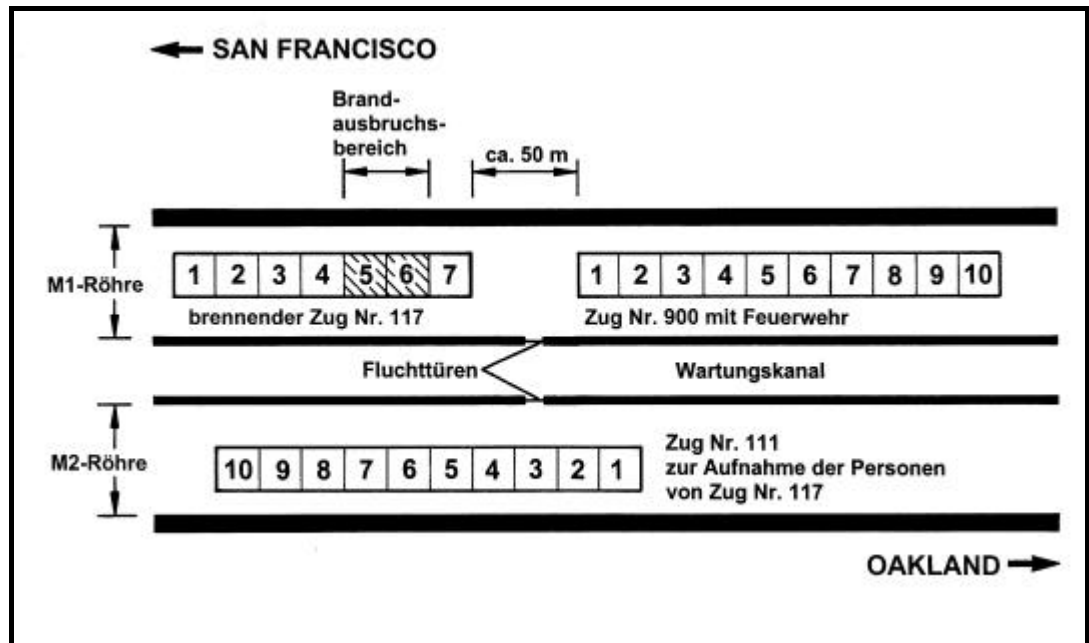
Bild 3/1: Prinzipskizze der Unfallstelle im Unterwassertunnel (Draufsicht) [76]

Der mit den Feuerwehrleuten besetzte Zug Nr. 900 kam gegen 18.44 Uhr wegen eines Fahrstromausfalls ca. 50 m vor dem brennenden Zug Nr. 117 zum Stehen (Bild 3/1).

Die Feuerwehrleute halfen unter Atemschutz (30 Minuten Sauerstoffversorgung) den 40 Fahrgästen aus dem brennenden Zug Nr. 117 und brachten sie in der Nachbarröhre in Sicherheit. Dort befand sich mittlerweile der aus San Francisco kommende und mit etwa 1.000 bis 2.000 Fahrgästen besetzte U-Bahnzug Nr. 111 zur Aufnahme von Personen (Bild 3/1). Wegen der Rauchverhältnisse wurden die Fluchtwegtüren zum Wartungskanal zwischen den beiden Tunnelröhren M1 und M2 schwierig gefunden.

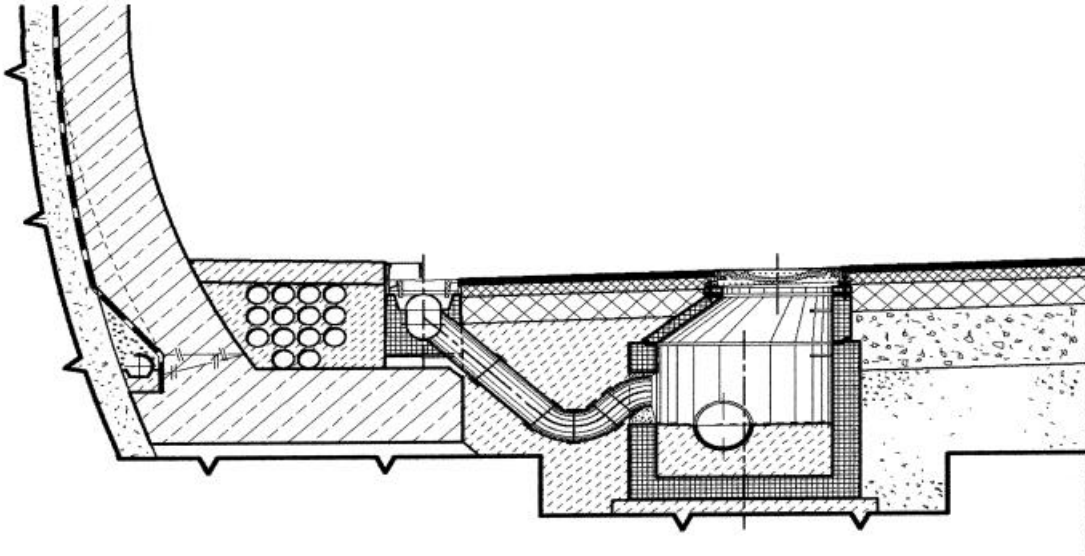
**Bild 11:** Nasssiphon bei bergmännischen Tunneln

Bei dieser Lösung ergeben sich zwei Probleme. Zum einen entspricht das Schluckvermögen des Siphons oder der Tauchwand nicht der Abflussleistung der Schlitzrinne und zum anderen erfüllt der Siphon oder die Tauchwand ihre Aufgabe nur, wenn das System mit Wasser gefüllt ist. Wer garantiert aber die Wasserfüllung, wenn über längere Zeit im Tunnel kein Wasser benutzt wurde?

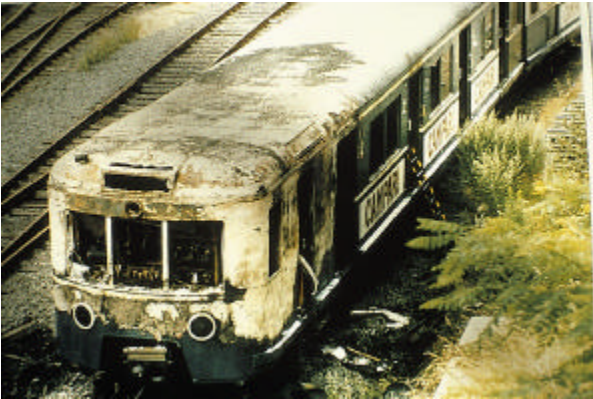
Bild 4a: Ganzstahlkarosserie; Brandunfall der Hamburger S-Bahn am 24. Juli 1979

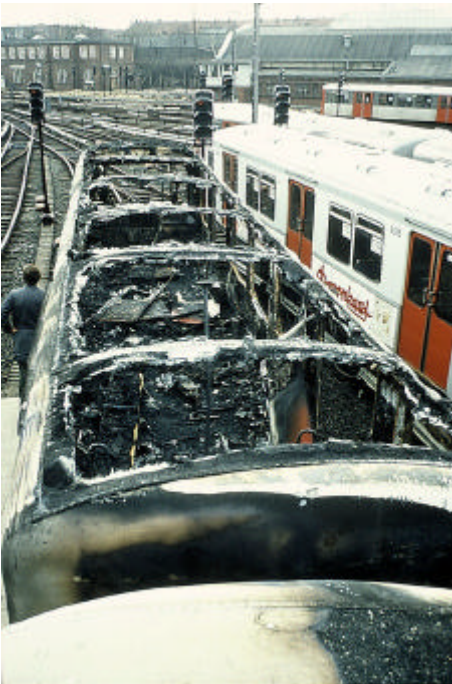
Bild 4b: Glasfaserverstärkter Kunststoff im Deckenbereich; Brandunfall der Hamburger U-Bahn am 11. April 1979

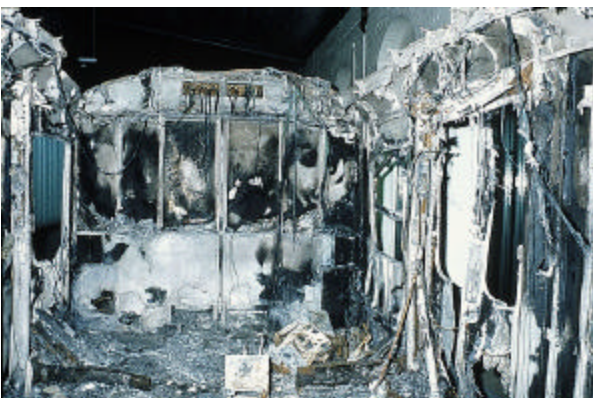
Bild 4c: Aluminiumkarosserie; Brandunfall der Hamburger S-Bahn am 9. April 1980

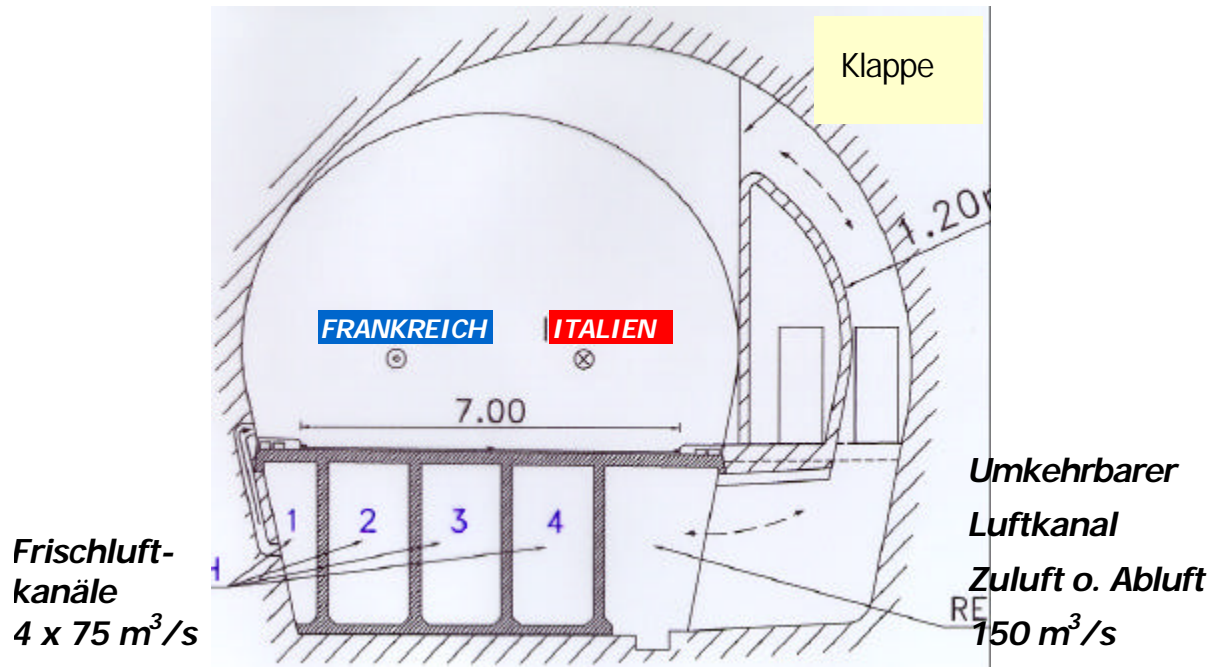
Der Querschnitt zeigt, dass der Tunnel ziemlich schmal ist, mit 7,00 m Straßenbreite zwischen den beiden Gehwegen. Die Lüftung besteht aus 4 Luftkanälen für Frischluft unter

der Straße mit jeweils  $75 \text{ m}^3/\text{s}$  und einem Luftkanal mit unter  $150 \text{ m}^3/\text{s}$  (Bild-3), der im Falle eines Brandes entweder auf Zuluft oder Abluft umschaltbar ist. Der Rauch wird durch Klappen in Abständen von 300 m abgesaugt. Auf der französischen Seite ist der umschaltbare Luftkanal durch Absperrungen (Damper) in drei Abschnitte unterteilt.

**Bild 3:** Querschnitt bei Pannenbucht

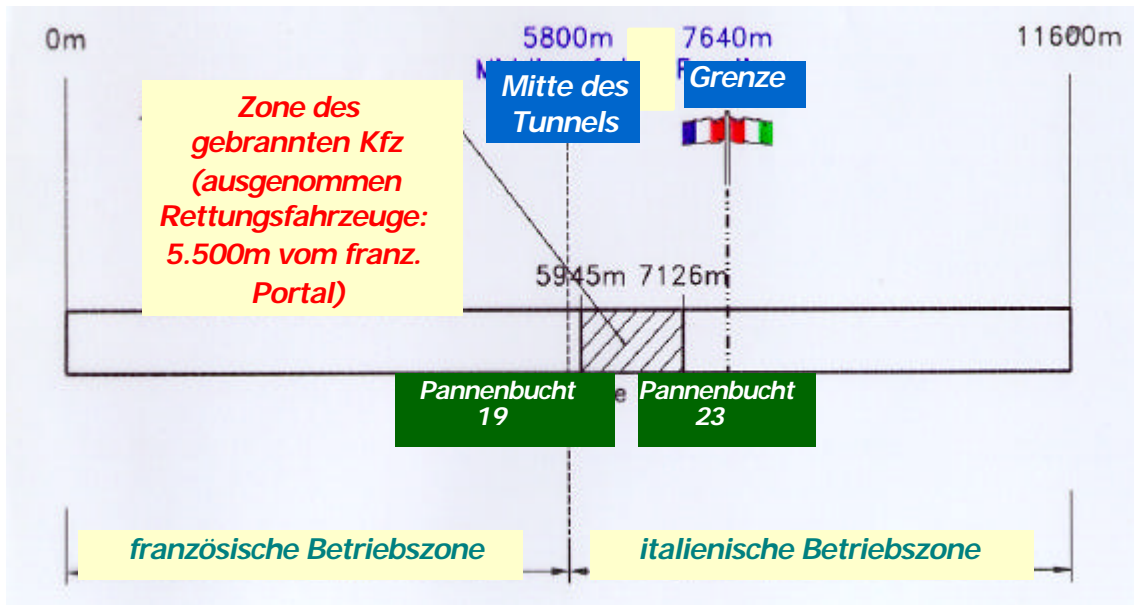
Bild 5: Lage des Brandes

Der Brand geschah in der italienischen Betriebszone, aber auf französischem Staatsgebiet. Das Feuer fängt an vor der Pannenbucht 21, und dehnt sich über ungefähr 600 m in Richtung Frankreich (Bild-6) aus. Die verbrannten Fahrzeuge wurden sowohl in dieser Zone von 600 m Länge als auch in einer Zone von 200 m Länge auf italienischer Seite vorgefunden. Insgesamt 26 Fahrzeuge sind verbrannt: 15 LKW, 1 Van, 9 PKW und 1 Motorrad.

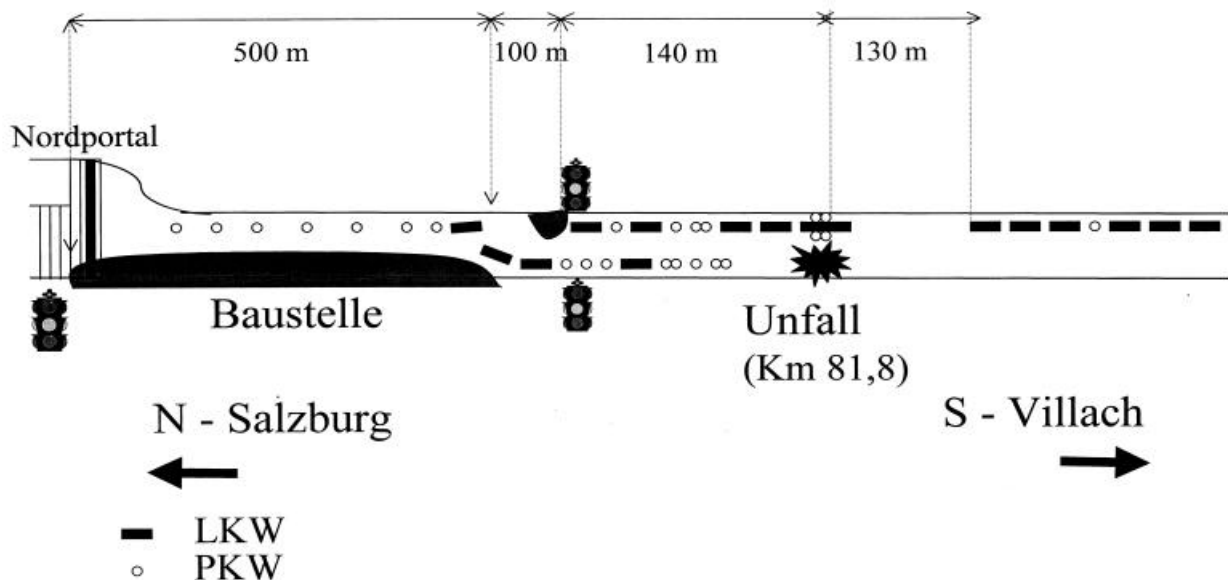
Der Tauerntunnel wurde 1975 eröffnet, dementsprechend sind immer wieder Sanierungsarbeiten erforderlich. So wurden z. B. die Beleuchtung und die Notrufrutschen bereits zu Gänze erneuert. So musste auch im Frühjahr dieses Jahres der Beton saniert werden und ein neuer Tunnelanstrich im Portalbereich auf einer Länge von rd. 500 m aufgebracht werden. Mit diesen Arbeiten wurde nach einer winterbedingten Pause im Mai dieses Jahres begonnen. Es wurde hierzu eine Ampelregelung im Bereich des Nordportales des Tunnels eingerichtet (Bild 3).

**Bild 3:** Unfallstelle im Tauerntunnel

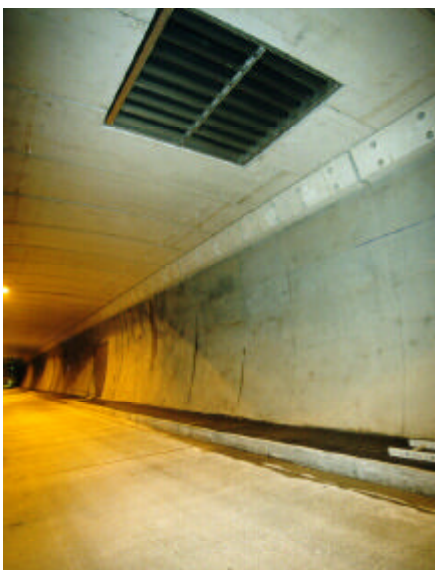
**Bild 9:** Abluftjalousien

Die Totalsperre des Tunnels wurde auch dazu genutzt, um Verbesserungen am Lüftungssystem vorzunehmen. Dafür wurden an Stelle der alten kleinen Öffnungen in der Decke zum Abluftkanal 2,3 x 2,2 m große Öffnungen herausgeschnitten, in welche Abluftjalousien hineingebaut wurden (Bild 9). Es handelte sich dabei um 126 Öffnungen, wie sie bei den modernen Tunnel in Österreich mit Vollquerlüftung nun Standard sind. Diese Jalousien sind grundsätzlich geöffnet, werden jedoch im Brandfall mit einem hydraulischen Antrieb bis auf die dem Brandherd am nächsten liegenden geschlossen.
