くしもと
一般国道42号すさみ串本道路
事業工程会議の開催結果について

一般国道42号すさみ串本道路事業工程会議の結果

事業概要

工事進捗に伴う課題 <安指川橋>

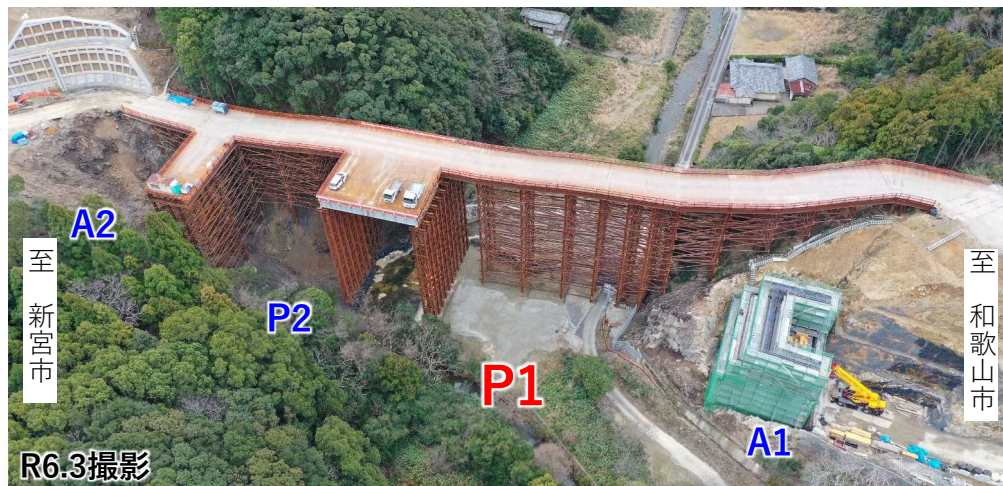
P1の施工状況（場所打ち杭）

- あざしがわばし 安指川橋（仮称）P1橋脚の場所打ち杭施工において、通常の掘削機では対応できない硬質岩が多数出現し、掘削に時間を要している状況。
- 掘削機械の大型化等の対策を講じているが、硬質岩の除去や損耗したビットの交換も行っており、通常より平均約5倍の施工時間を要している状況。

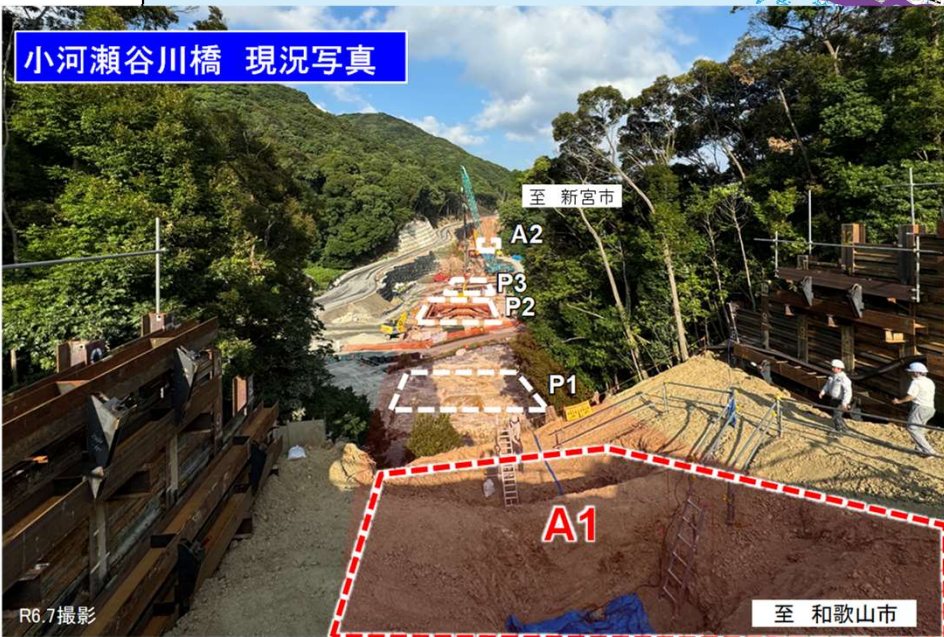
小河瀬谷川橋 現況写真

- A1橋台基礎掘削中に地盤のひび割れを発見 (R6.7.9)
- 作業を中断し、有識者による現地調査を実施 (R6.7.10)

- ・現状亀裂のある状態でのA1橋台の工事継続は不可。
- ・ひび割れの範囲等を特定し、対策の有無を判定。無対策での施工は不可。
ボーリング調査（鉛直、水平）、ボーリング孔からのボアホールカメラ、弾性波探査等で、ひび割れの範囲を特定すること。
- ・対策としては、以下2点が考えられる。
 - ①ひび割れを有していても対策を行うことで橋台基礎の支持層として評価ができる場合
グラウンドアンカー等で対策を実施。
 - ②ひび割れ対策をしても橋台基礎の支持層として評価ができない場合
直接基礎を杭基礎に変更（深礎杭もしくは大口径深礎杭）

- ・ボーリング調査等により、ひび割れ範囲を早急に特定し、対策工法を検討。
