Slutrappport RL 2016:11

Olycka vid Oajevágge, Norrbottens län den 8 januari 2016 med flygplanet SE-DUX av modellen CL-600-2B19, opererat av West Atlantic Sweden AB.

Diariernr L-01/16

2016-12-12

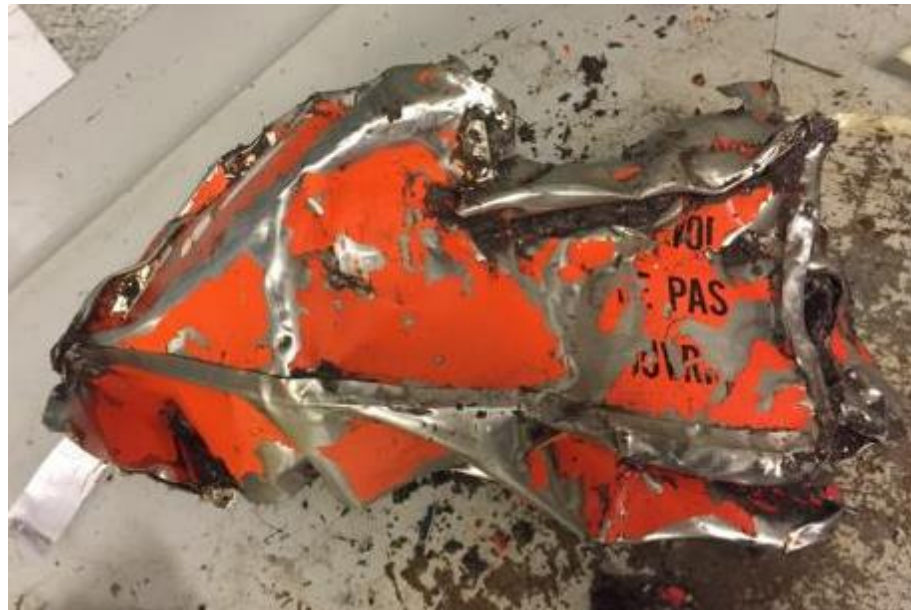
Figur 14. DFDR.

Flygplanet var utrustat med en färdregistrator (DFDR, Digital Flight Data Recorder) och en ljudregistrator (CVR, Cockpit Voice Recorder). Enheterna som var kraftigt demolerade har omhändertagits. Minnesenheten hade separerat från CVR-chassit. Båda enheterna inklusive minnesenheten till CVR transporterades med haverikommissionens personal till den franska haverikommissionen, BEA, för utläsning.
