Opération du PS - Expériences de physique

I Opération du PS No. 116 - Période du 15.4 au 17.06.1985

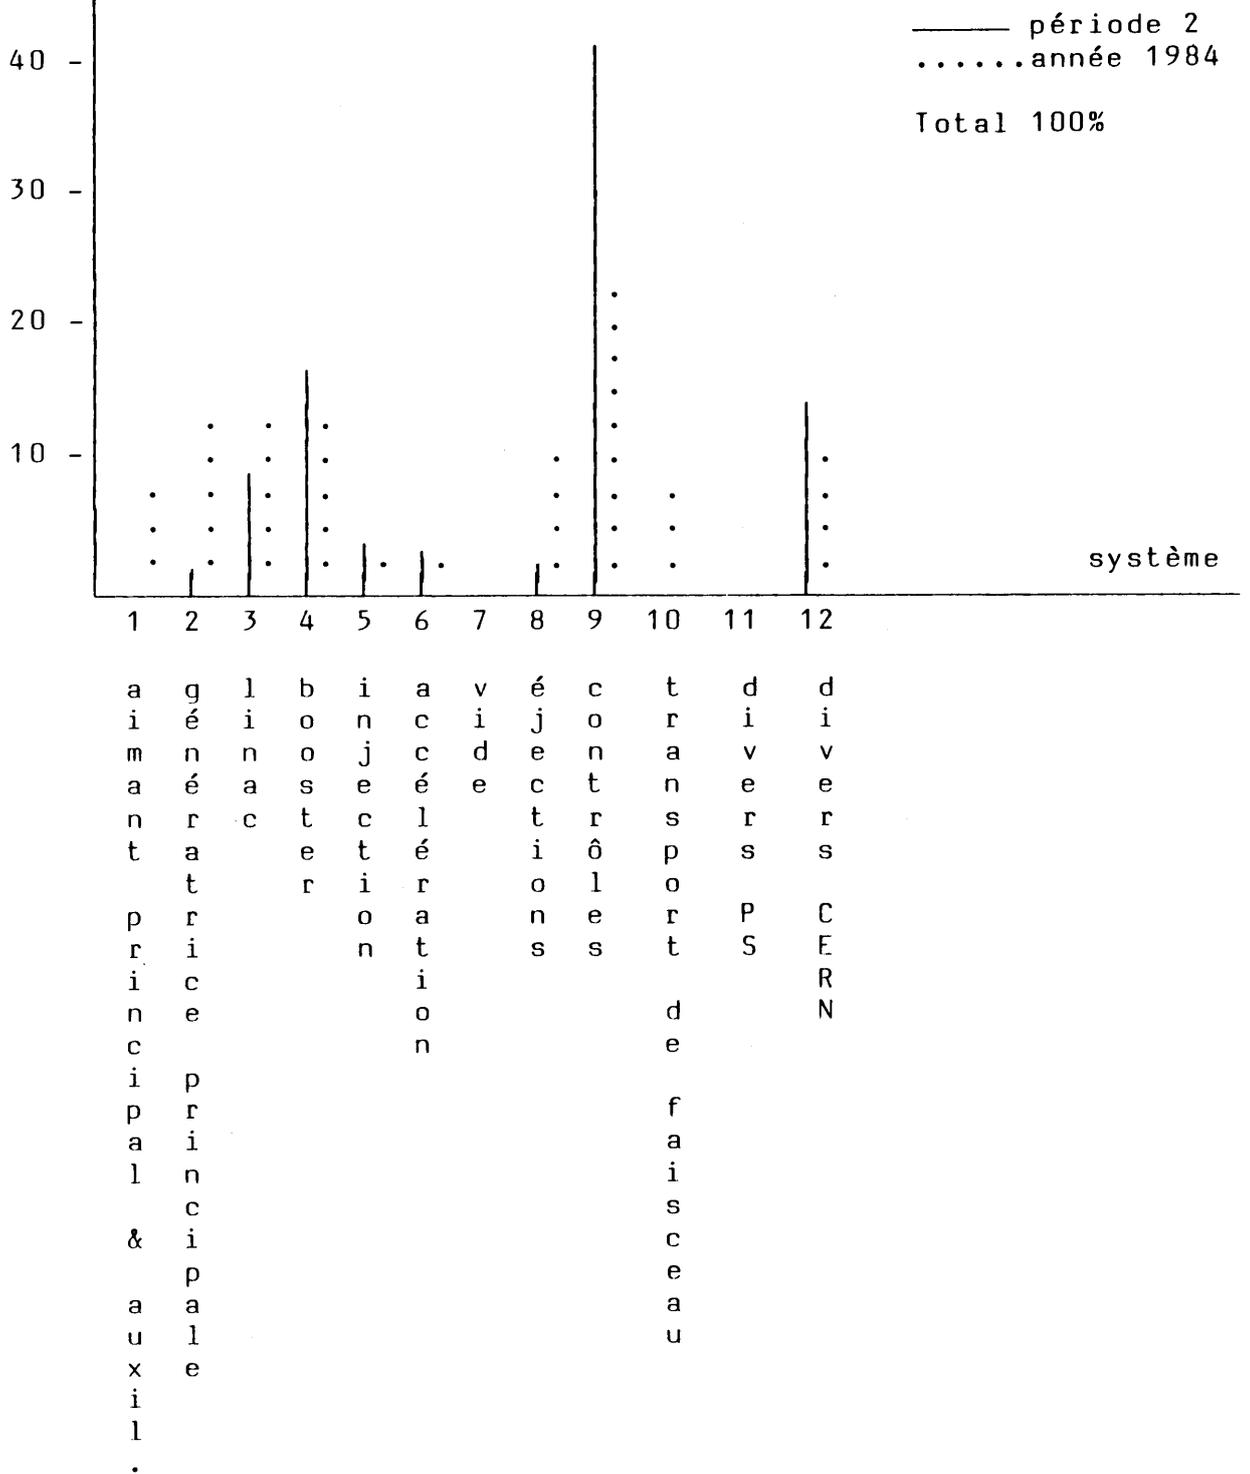
répartition
des pannes
(%)

1	Aimants principal et auxiliaires	-	1	19.08
2	Génératrice principale	1,35	2	67.54
3	Linac	10,50	3	59.28
4	Booster (y compris contrôles)	15,35	4	67.12
5	Injection	4,11	5	12.45
6	Accélération	3,08	6	15.20
7	Vide	0,13	7	0.28
8	Ejections - Cibles	2,21	8	43.47
9	Contrôles	39,01	9	123.13
10	Transport de faisceau	0,22	10	38.34
11	Divers PS	0,13	11	3.32
12	Divers (autres divisions)	13,16	12	42.42
		90,45	Total	494.03
