平成 22 年 7 月 26 日

1 号機における原子炉自動スクラム（B系）警報の発生について

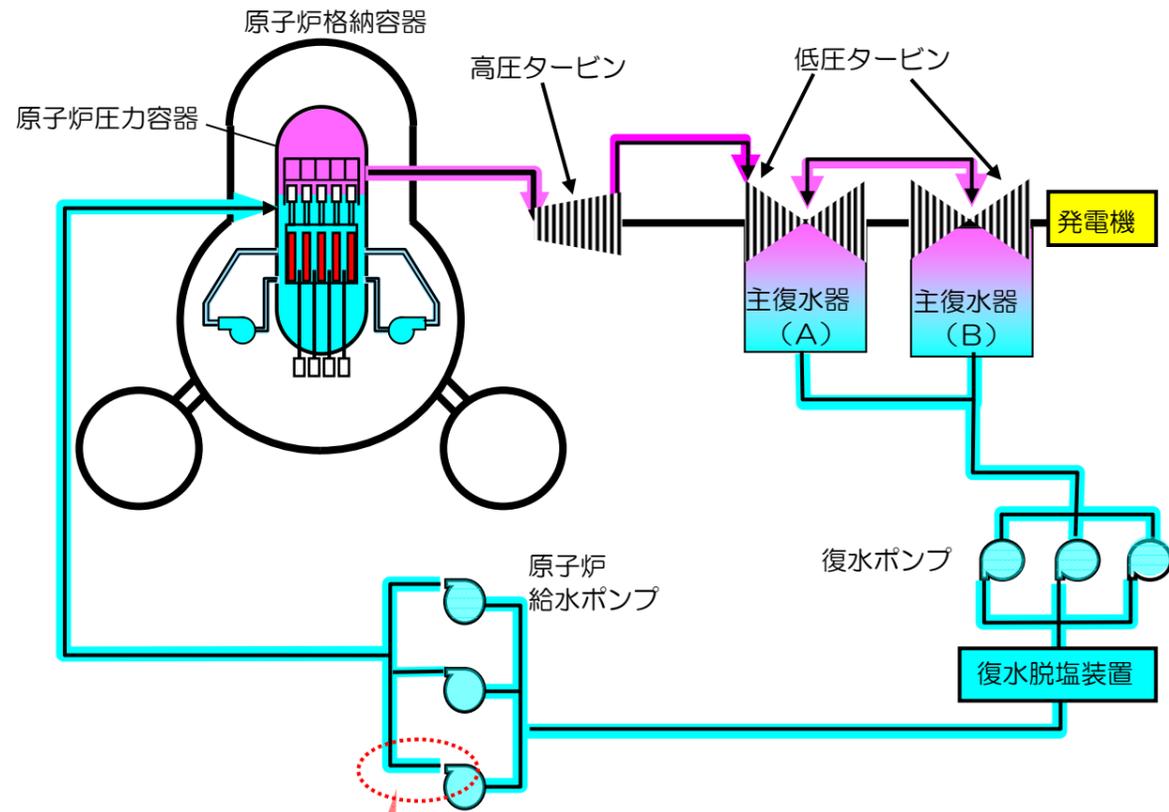
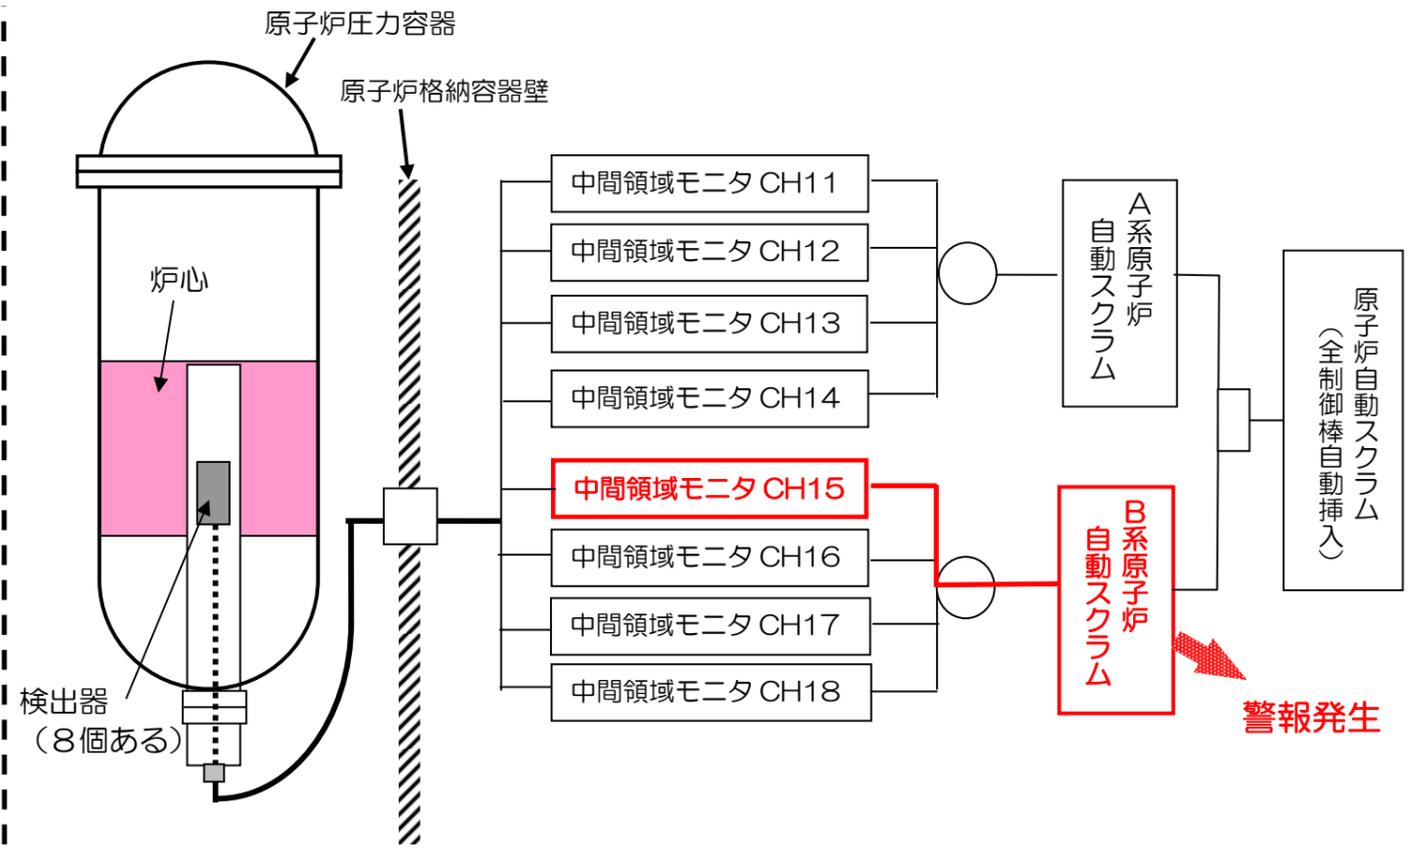
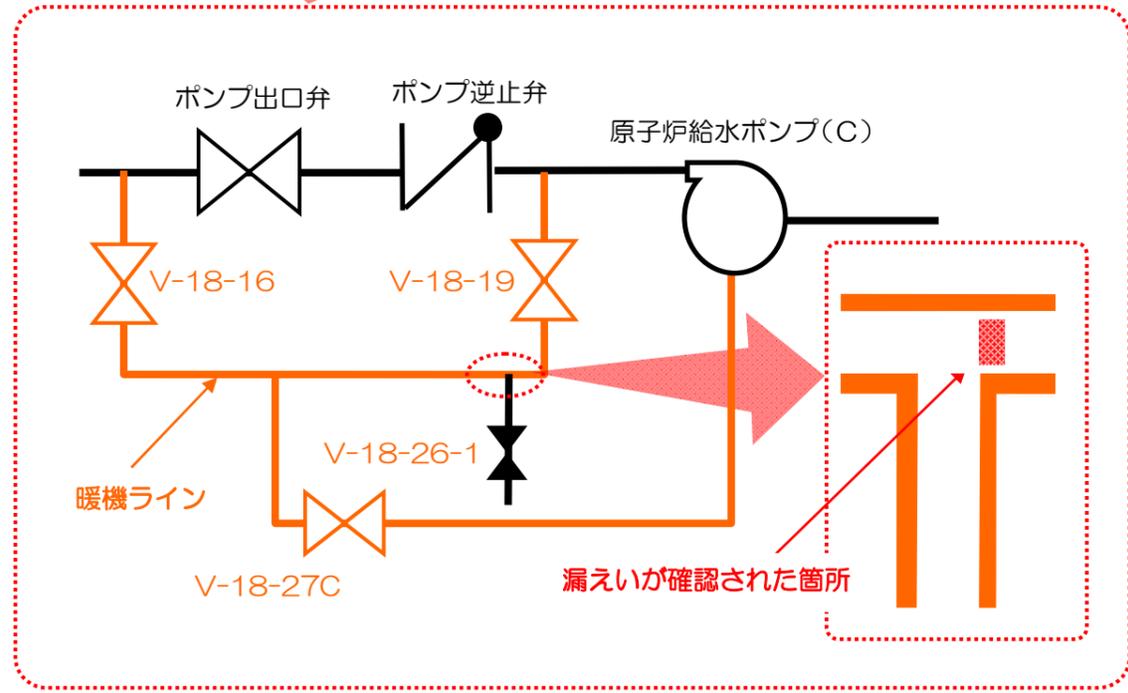
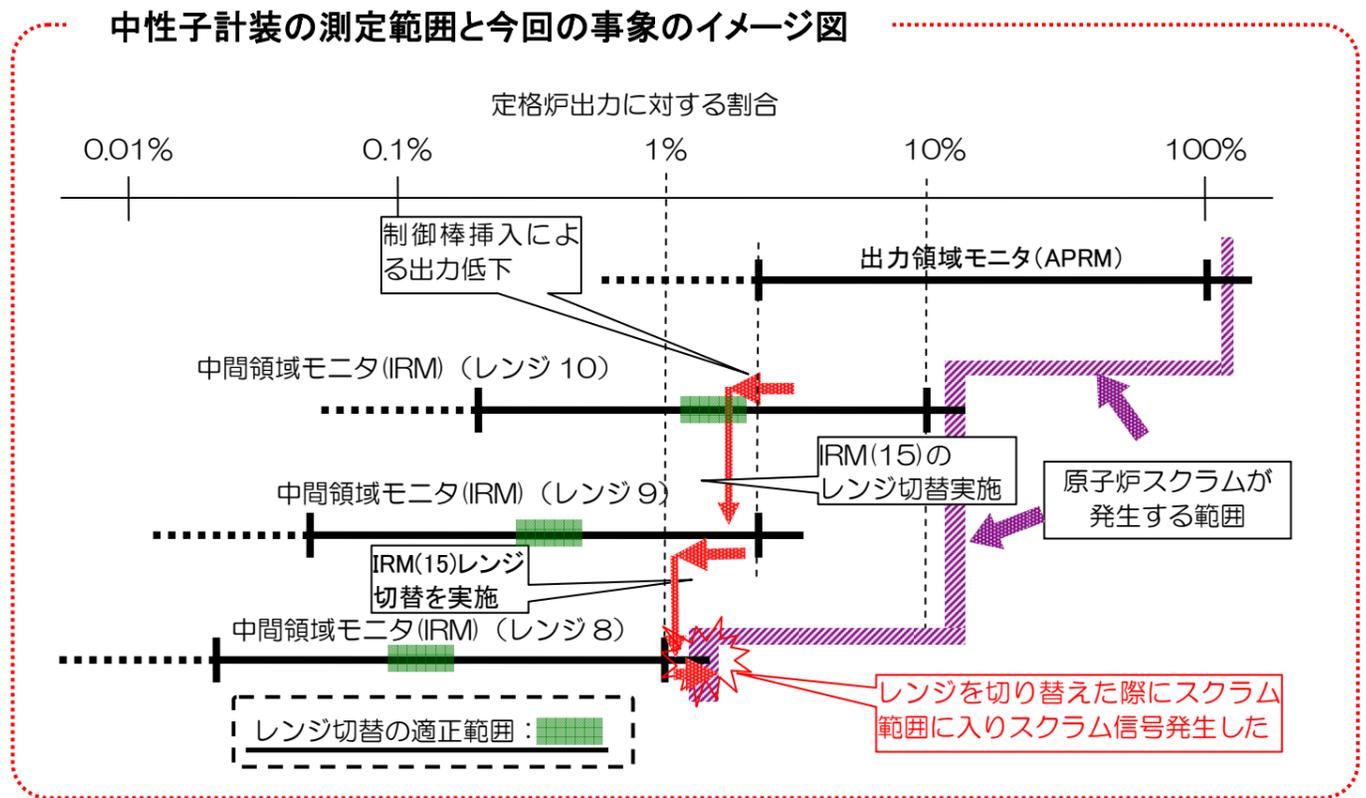
1号機系統図

そのため制御棒の挿入操作、原子炉圧力の降下操作を実施し、中間領域モニタ*²の指示値が下がったことから、同日午後 4 時 46 分頃、8 台ある同モニタの 1 台の計測範囲の切り替え*³を行ったところ、「中間領域モニタ高高*⁴」および「原子炉自動スクラム（B系）*⁵」の警報が発生しました。

原子炉給水ポンプ（C）の暖機用小口径配管の保温材からの漏えい箇所の修理のため、原子炉圧力を降下し、中間領域モニタの指示値が下がったと判断し、同モニタの計測範囲の切り替えを行いました。

平成 22 年 7 月 24 日午前 5 時 2 分頃、原子炉起動中の 1 号機において、原子炉給水ポンプ*¹（C）の暖機用の小口径配管の保温材からわずかな水の漏えい（3 秒に 1 滴程度）が確認されたことから、同日午前 6 時 43 分頃同ポンプ（C）から同ポンプ（B）に切り替えるとともに、漏えい箇所の修理を行うために原子炉圧力を 6.34MPa から 2.00MPa に降下することとしました。

その際、運転員が同モニタの指示値と他のモニタの指示値を読み誤り、通常より早く切り替えを実施したことから、警報の発生に至ったものと推定しております。
