Evaluación de las transformaciones estructurales en recubrimientos de WC10Ni depositados por laser cladding sobre acero para herramienta EN 12379^(*)

Evaluation of structural changes in WC10Ni coatings deposited by laser cladding on tool steel EN 12379

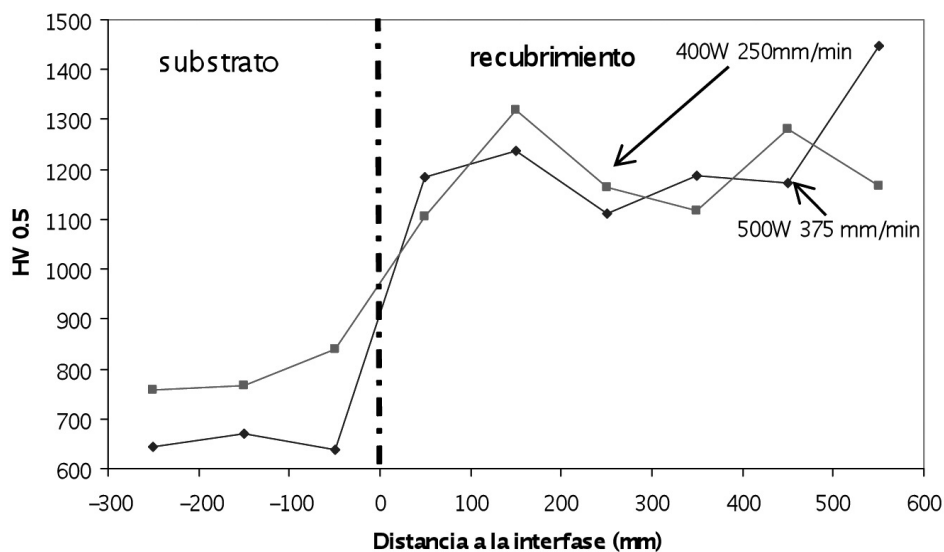
Figura 9. Evolución de la dureza obtenida en los recubrimientos.

Figure 9. Evolution of the hardness obtained in coatings.

no se encuentran diferencias significativas entre ambos recubrimientos. Sin embargo, en el sustrato se aprecia un endurecimiento mayor en la zona cercana a la interfase, para el recubrimiento con mayor velocidad de enfriamiento, debido a la mayor cantidad de martensita formada, figura 9. Por tanto, una reducción excesiva de la velocidad de enfriamiento, reduce el efecto del templeado por láser sobre el acero con un efecto perjudicial.
